La vil·la romana de Sant Amanç de Viladés (Rajadell, Bages)

ALBERT MARTÍN I MENÉNDEZ
ARQUEOCIÈNCIA

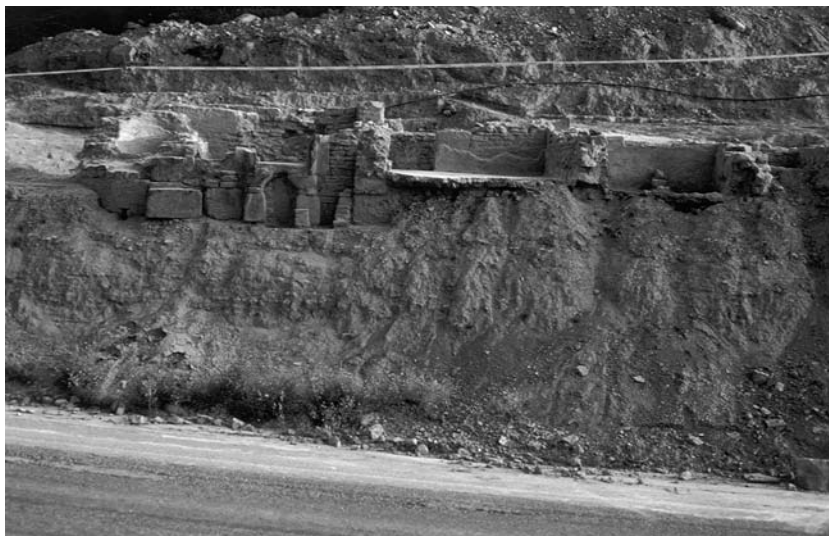
Figura 1. Sector nord. Estructures corresponents a les termes tallades per la carretera.

El primer que cal mencionar d'aquest conjunt, és que per les característiques de la planta i les restes d'alçats que tenim es tracta d'una obra unitària, ben planificada i construïda sincrònicament amb l'escalinata i el conjunt d'habitacions nobles.

La interpretació funcional d'aquest grup arquitectònic ens la dona la presència a l'extrem SE d'un hipocaust de grans dimensions; per aquest motiu, com també

pel tipus de pavimentació (*opus signinum* amb mitges canyes) i el format de les cambres (més aviat petit) creiem que ens trobem davant d'un conjunt termal.

Aquestes possibles termes es componen d'un conjunt de quatre estances separades d'altres dues per un corredor. La disposició d'aquestes cambres és simètrica de nord a sud, o sigui 3 a dalt i 3 a baix, i estan situades entre l'hipocaust i el mur de tanca nord. L'espai lliure que hi ha al costat occidental de l'hipocaust es conserva a l'alçada dels fonaments i, per tant, la seva interpretació esdevindrà problemàtica.

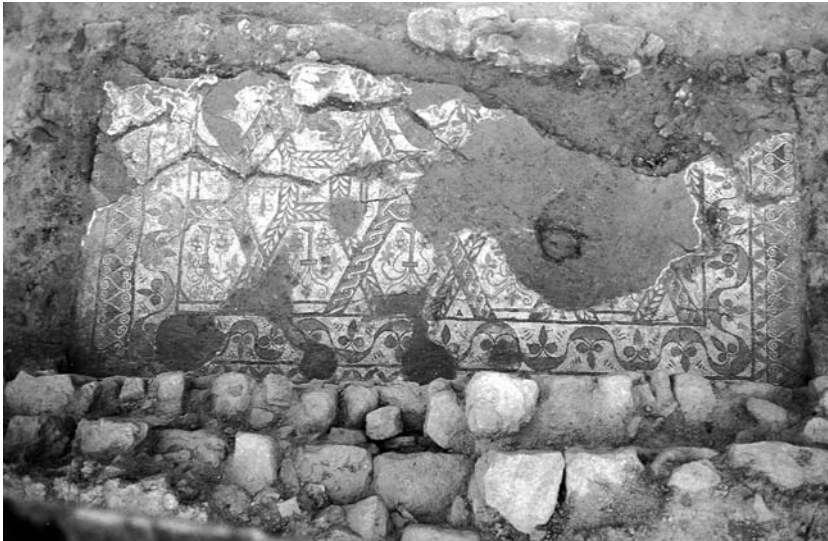
Figura 2. Sector nord. Mosaic policrom.

Els motius decoratius estan fets amb la tècnica de l'*opus musivum*, tot fent servir tessel·les quadrades i també triangulars d'uns 8 mil·límetres de costat; els colors emprats són el blanc, el negre, el vermell fosc, el granat, el blau, el marró verdós i el verd groc.

El conjunt de motius decoratius d'aquest mosaic segurament no tenia emblema central, tant perquè en la part conservada no hi ha cap indicatiu d'això, com també perquè l'esquema decoratiu està basat en diverses bateries d'emblemes decoratius col·locats dins l'hexàgon que deixen bandes de llaceries (l'una en vermell i l'altra en blau) que es creuen pel costat llarg en "X". La següent bateria de motius decoratius està separada de l'anterior per unes figures o bé de reompliment (geomètriques o esquemàtics) o bé simplement més petites (ocellet). Aquests motius ocupen espais ja sigui rombohexagonals o quadrats que les llaceries es veuen obligades a fer de retorn a la següent bateria de motius col·locats dins els espais hexagonals. El conjunt és envoltat per dues bandes successives de motius florals; la primera d'aquestes bandes representa una ona de peltes alternativament invertides rematada amb un motiu pseudofloral acompanyat de dos cercells que omplen els espais buits; la segona la forma una petita banda de fulles fusiformes enganxades l'una amb l'altra pel fus.

L'esquema decoratiu el completen només pels cantons est i oest una banda de S afrontades i adossades fetes en color blanc i que omplen l'interior alternativament amb colors negre, granat, blau, vermell fosc. Com a fet curiós s'ha de mencionar que al cantó est del mosaic la banda de fulles fusiformes i la de S afrontades i adossades tenen les seves posicions intercanviades com si qui va fer el mosaic hagués comès un error.

Els motius decoratius presents dins els espais hexagonals de la primera bateria són tots iguals, es tracta d'una mena de florera esquemàtica de la qual surten set branques tres de les quals estan rematades amb una fulla de parra i dues amb raïm. La segona bateria està constituïda per imatges d'un paó de costat amb les plomes

aixecades o d'un cavall mig estàtic; d'aquest darrer en tenim només un, però força ben conservat, mentre que de paons en tenim dos de parcials i un tercer pràcticament desaparegut. L'esquema el formen d'est a oest un paó mirant cap l'esquerra, el cavall en sentit N-S mirant cap a la dreta, un paó mirant cap la dreta i un altre paó mirant cap l'esquerra; falten dues figures més per completar l'esquema que podem suposar que devien ser un cavall més i un darrer paó.

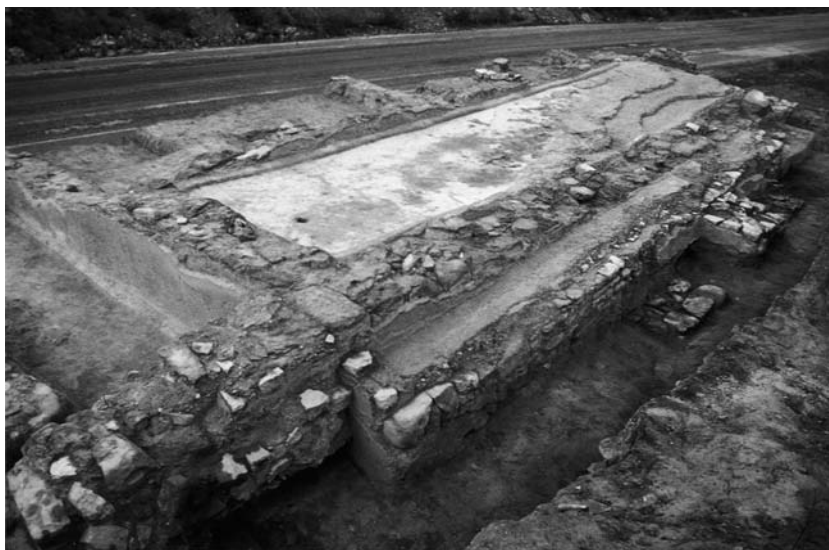
Figura 3. Sector sud. Conjunt de lacus per a la producció de vi.

construccions de caire «industrial» de la vil·la, aquestes semblen tenir com a element principal i al mateix temps primigeni, un gran *lacus* rectangular (en sentit E-W) pavimentat amb *opus signinum* i envoltat principalment pel cantó sud d'una elaborada canalització de desguàs; es tracta d'un dipòsit de quasi 9,5 metres de llarg per 2 d'ample. La importància d'aquesta construcció es fa palesa també en les constants reparacions (un mínim de quatre) a què ha estat sotmesa l'obra d'*opus signinum*. A aquest *lacus* se n'adossa amb orientació N-S un de més petit (3,8 per 1 metres) de molt bona factura i amb mitges canyes tant al terra com a la cantonada de les parets; aquest *lacus* té pel cantó sud un forat de desguàs construït amb un tub de plom; tot i que la cronologia de construcció és posterior a la del més gran, la seva amortització també sembla produir-se abans. La funció d'aquests dipòsits sembla ser la producció de vi.

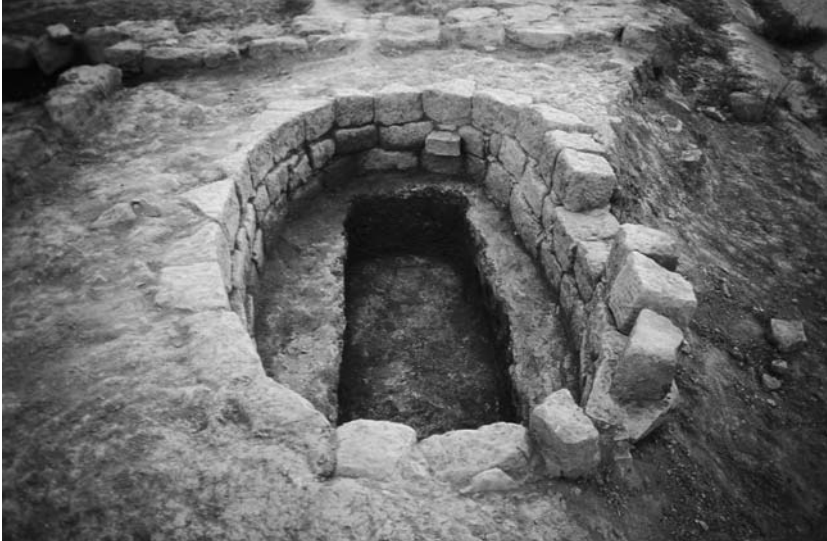
Figura 4. Sector sud. Estructura el·líptica d'època medieval.
